# 3<sup>as</sup> Jornadas de Engenharia Hidrográfica 2014

## A INSTABILIZAÇÃO DE TALUDES NATURAIS E OS DANOS REGISTRADOS NO CAIS DE SABROSA, NO RIO DOURO

A. Orive Vega<sup>1</sup>, A. Santos Ferreira<sup>2,3</sup>, A. P.F. da Silva<sup>3</sup>, E. Dias<sup>2</sup>

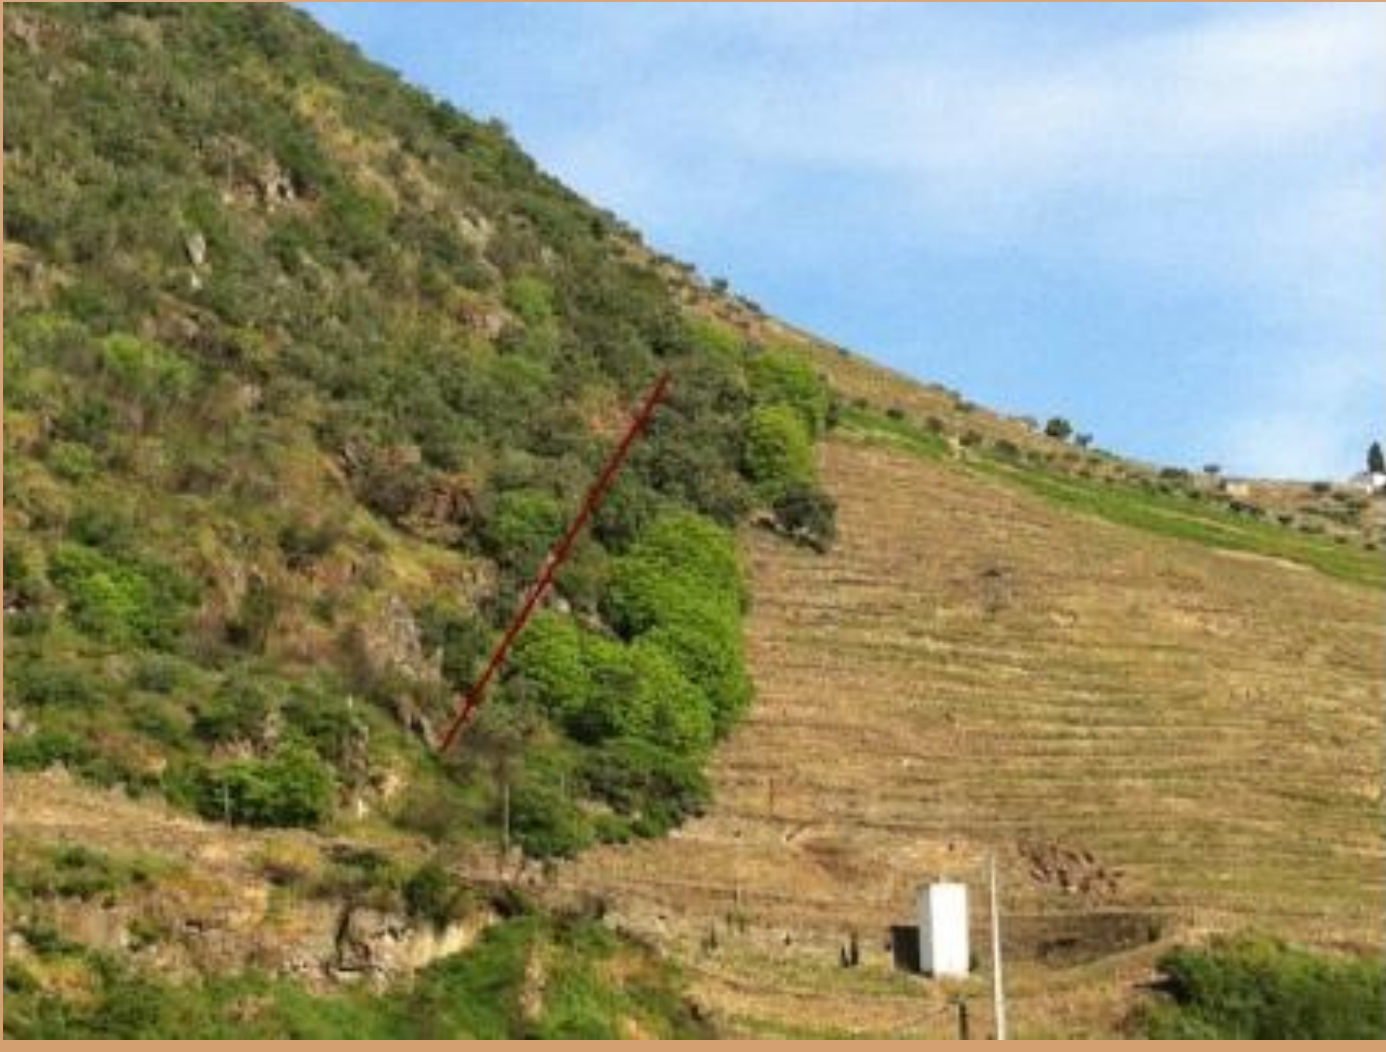
Cavalcamento entre as formações da Bateira, à esquerda, e da Ervedosa, à direita (linha a vermelho).

Para a análise da litologia tomou-se como base do reconhecimento de campo, a respectiva Carta Geológica de Portugal na escala 1:50.000. Na região existem duas formações autóctones do Super-Grupo Dúrcio Beirão: as formações da Bateira e da Ervedosa do Douro, que contactam entre si por cavalcamento (NW-SE e inclinando para SW), identificado no local e, mais a NE, existe um carreamento sin-sedimentar. Estas estruturas resultam, respectivamente, das fases de deformação sarda e hercínica. A natureza destes terrenos é bem diferente, distinguindo-se a primeira formação da segunda pelas persistentes e espessas intercalações grauvacóides e a composição mais silicatada em oposição a filitos e metaquartzitos menos resistentes; estas diferenças de composição confere-lhes uma morfologia muito típica e distinta e permite identificar no terreno a primeira daquelas estruturas tectónicas.
